**Das Haus «Nideröst» in Schwyz****Archäologische Untersuchungen 1998–2001**

Georges Desceudres, Gabriele Keck und Franz Wadsack

Ziel des vorliegenden Berichts ist eine umfassende Dokumentation der Untersuchungen, die in den Jahren 1998–2001 an diesem Haus durchgeführt worden sind. Die archäologischen Untersuchungen, welche vom Kunsthistorischen Institut der Universität Zürich in Zusammenarbeit mit dem Atelier d'Archéologie Médiévale und dem Laboratoire Romand de Dendrochronologie, beide in Moudon, durchgeführt wurden, erfolgten in drei Etappen:

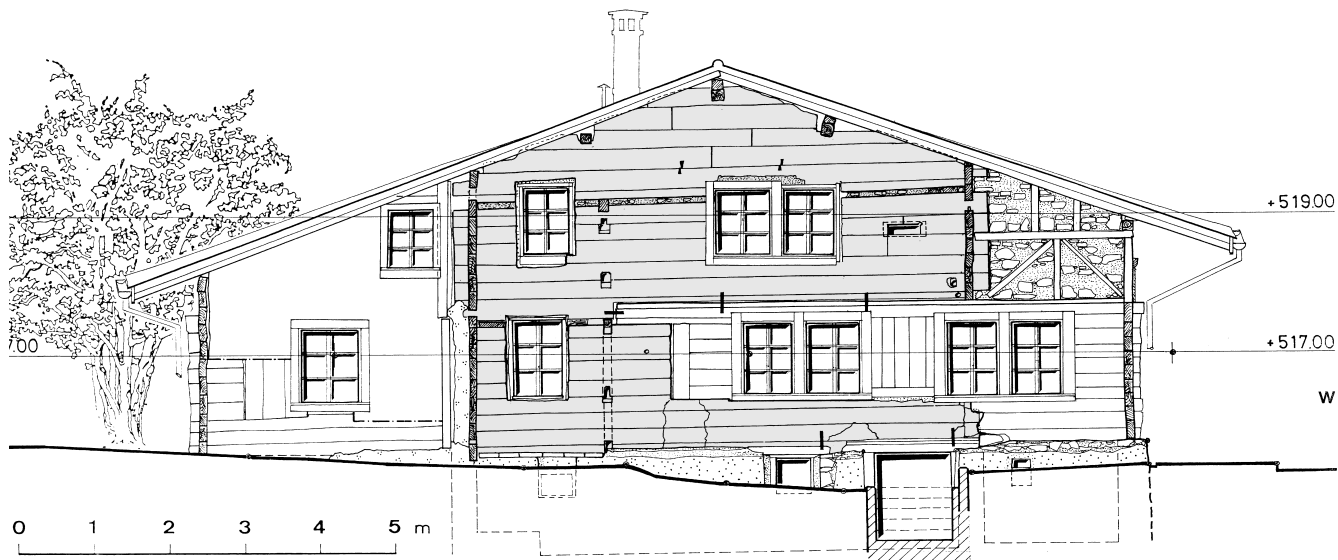
**Nordfassade** (Abb. 2). Die Fassade des Kernbaus war in der Bausubstanz im wesentlichen erhalten. An den Eckvorstössen konnte eine Wandstärke von 9–12 cm gemessen werden. Deutlich erkennbar waren die übereinander liegenden Aussparungen für Einzelvorstösse von Zwischenwänden zur Unterteilung der beiden Geschosse. Erneuert waren jedoch sämtliche Fensteröffnungen. Dies trifft auch auf eine Fensterluke mit Innenfalz (lichte Öffnung: 43 x 16 cm) im westlichen Teil des Obergeschosses zu, die – wie ein Bohrloch in der einen Ecke zeigte – nicht zum ursprünglichen Bestand gehörte. Im Bereich des gegen das Hausinnere geneigten Giebels (vgl. Abb. 8) waren auffallend kurze Balkenstücke verwendet worden, was auf eine Wiederverwendung hindeutet. Das Dach war nachträglich angehoben worden. Man hatte dazu die Firstpfette mit einem zusätzlichen Rundholz aufgedoppelt und die Rafen im Bereich der Mittelpfetten durch stehende und liegende Hölzer unterstützt. Anhand von Abnützungen an den Vorstössen der obersten, zum ursprünglichen Teil der Seitenwände gehörigen Balken war ersichtlich, dass vor der Auf-

Abb. 2: Nordfassade. Die ursprünglichen Bauteile des Kernbaus sind gerastert.

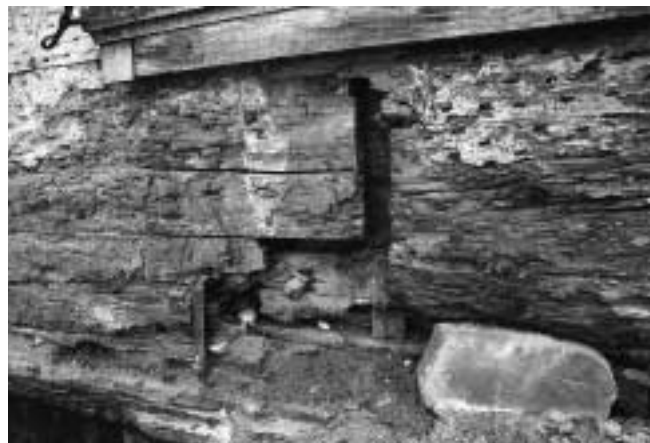
Abb. 3: Nordfassade. Der Block der sekundären Laubenkammer 1.3 (rechts) wurde durch Nut und Kamm mit den ursprünglichen Bauteilen verbunden.

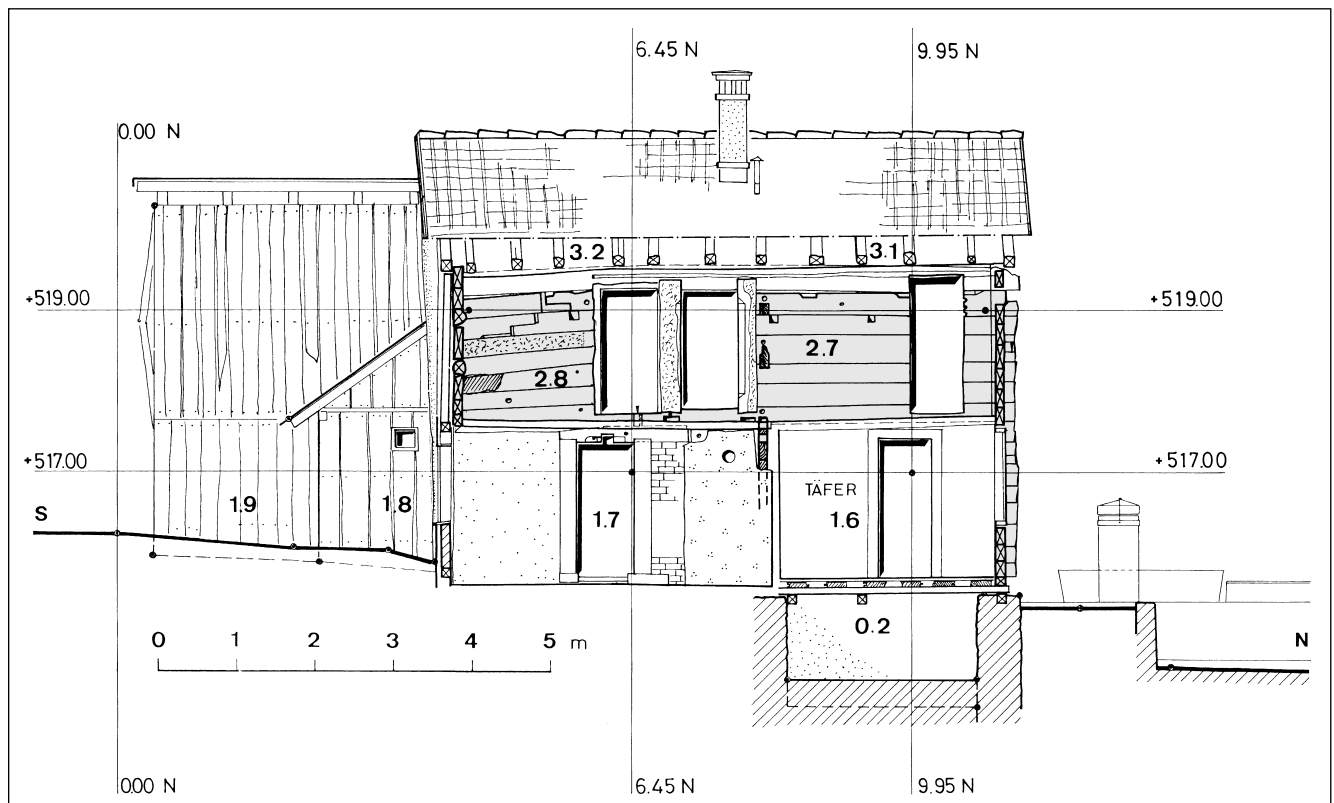
**Ostfassade des Kernbaus** (Abb. 4). Die Ostfassade des Kernbaus war durch den nachträglich errichteten östlichen Anbau zu einer Binnenwand des Hauses geworden. Dies erklärt die fünf Türen in dieser Wand, die allesamt nachträglich angebracht worden sind. Fassadenteile des ursprünglichen Baus hatten sich nur im Obergeschoss erhalten. Im Erdgeschoss war die ursprüngliche Blockwand im Bereich der Küche durch eine Backsteinwand, im Bereich der Kammer durch eine dünne Täferwand ersetzt worden.

Abb. 4: Ostfassade des Kernbaus. Die ursprünglichen Bauteile sind gerastert.

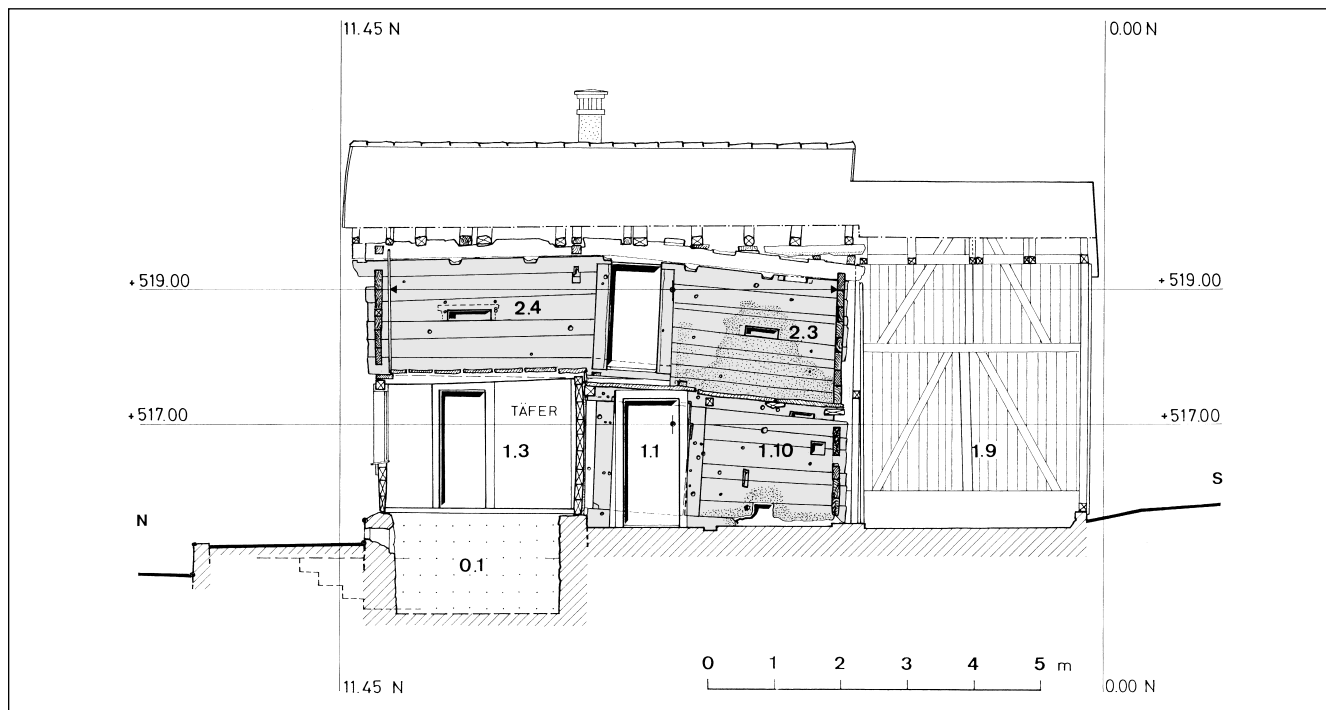
Abb. 8: Westfassade des Kernbaus. Die ursprünglichen Bauteile sind gerastert.

**Westfassade des Kernbaus** (Abb. 8). Die Fassade war zu grossen Teilen erhalten; einzig im nördlichen Teil des Erdgeschosses war sie beim Einbau der Laubenkammer (Raum 1.3) verloren gegangen. Der Block war ungefähr auf der Mittelachse der Fassade – an der schwächsten Stelle, wo zwei Türen übereinander liegen – gebrochen, während sich der oberste Balken der Fassade lediglich verformt hatte. Die südlichen Teile der Fassade hatten sich massiv gegen die Südwestecke gesenkt. Ursache dafür scheint das Abfaulen des Schwellbalkens gewesen zu sein, von dem nur im Bereich des Hauseinganges noch Reste erhalten waren.

Südlich des Eingangs waren die Balken der Blockwand offenbar durch Säureeinwirkung stark angefressen, was

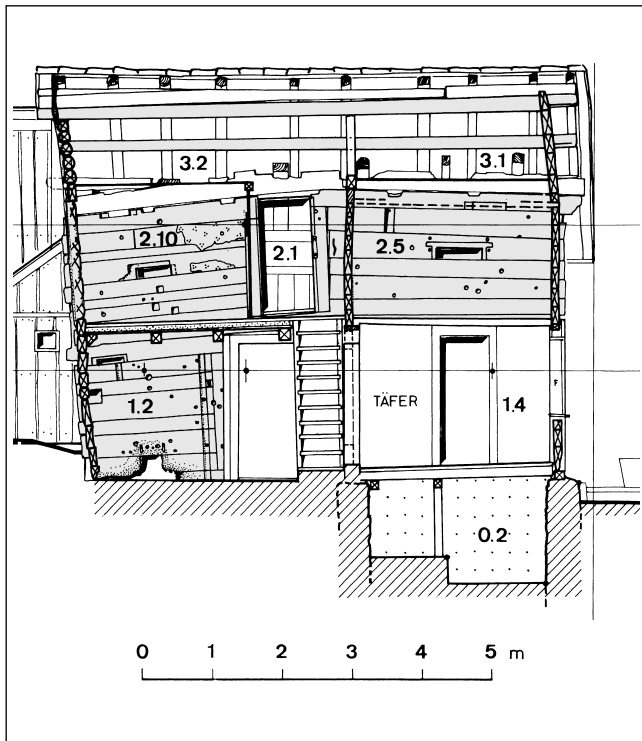
Abb. 9: Westliche Innenwand des Kernbaus. Die ursprünglichen Bauteile sind gerastert.

**Westwand des Kernbaus** (Abb. 9). Die wichtigsten Befunde an der Fassade waren auch auf der Innenseite dieser Blockwand zu erkennen.

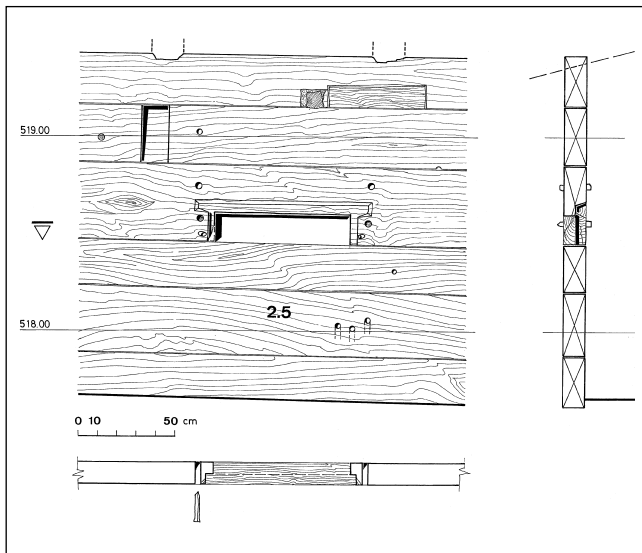
Abb. 10: Westliche Innenwand des Kernbaus: Luke in Raum 2.5.

Deutlich erkennbar waren im Obergeschoss die Machart und das Funktionieren der beiden Luken. Jene auf der Nordseite zeigte lichte Masse von 70 x 16 cm (Abb. 10). Seitlich und oberhalb der Öffnung wies sie einen Falz auf, wobei der obere Falz breiter und zudem geschrägt war und seitlich über die Öffnung hinausreichte. Abgebrochene Holzzapfen und Zapfenlöcher zur Befestigung von Riemen wiesen darauf hin, dass über der Lukenöffnung einstmals ein Drehstab angebracht war. Die Öffnung war ursprünglich mit einer drehbaren Klappe versehen. Die beiden seitlichen Zapfen dienten zur Befestigung der Klappe. Rund einen halben Meter oberhalb der Luke ist ein in der Fläche 50 x 10 cm messendes Brett gewissermassen als Flick in den Balken eingesetzt worden.

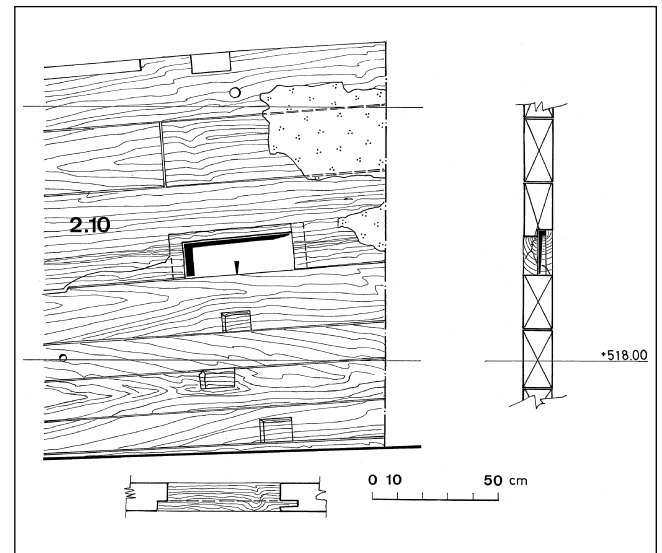
Abb. 11: Westliche Innenwand des Kernbaus: Luke in Raum 2.10.

Blockwand mit Pickelhieben aufgeraut. Die Luke in diesem Wandbereich, welche im Licht 43 cm breit und 15 cm hoch war, gehörte zum ursprünglichen Bestand (Abb. 11). Die Innenseite der Öffnung war stark verrusst; die Luke diente offensichtlich als Rauchabzug. Südlich und oberhalb der Öffnung war ein 4 cm breiter Falz, auf der Nordseite eine 5 cm tiefe Nut festzustellen. Die Luke konnte demnach mit einem eingeschobenen Brett verschlossen werden. Dies dürfte allerdings vor Einbau des Zwischenbodens nicht einfach zu bewerkstelligen gewesen sein. Oberhalb der Luke war ein mit Nut und Kamm gefertigter Stoss zweier Balken zu beobachten.

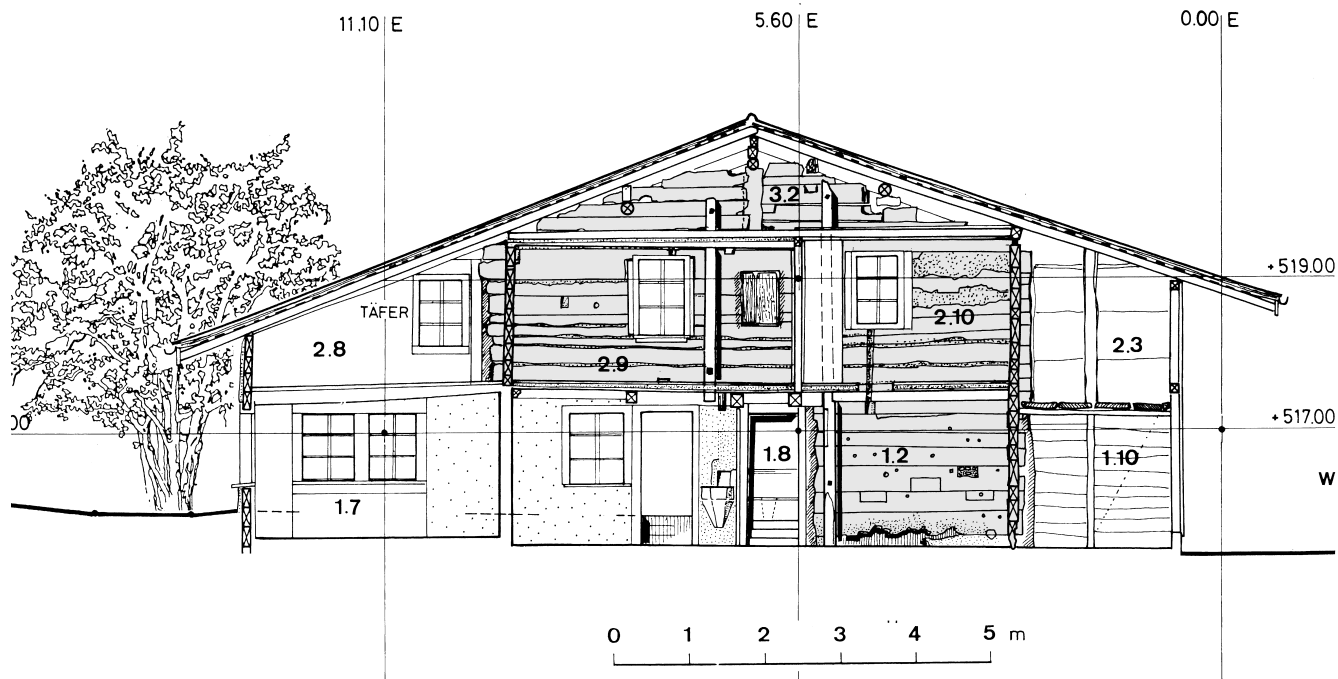
Abb. 12: Querschnitt mit Ansicht gegen die Südwand. Die ursprünglichen Bauteile des Kernbaus sind gerastert.

**Südwand des Kernbaus** (Abb. 12). Im ursprünglichen Bestand war diese Wand unverstellt. Erst durch den Einzug einer Decke im Bereich der Küche (Raum 1.2) und der Einrichtung zusätzlicher Kammern im Obergeschoss (Räume 2.9 und 2.10) war die südliche Giebelwand des Hauses unterteilt worden. Dementsprechend waren sämtliche Wandöffnungen sekundär: zwei Türen und ein Fenster im Erdgeschoss sowie drei Fenster im Obergeschoss, von denen das mittlere mit Brettern zugenagelt angetroffen wurde. Ebenfalls sekundär war der Ersatz der Blockwand im östlichen Bereich des Erdgeschosses. Dieser Wandabschnitt ist

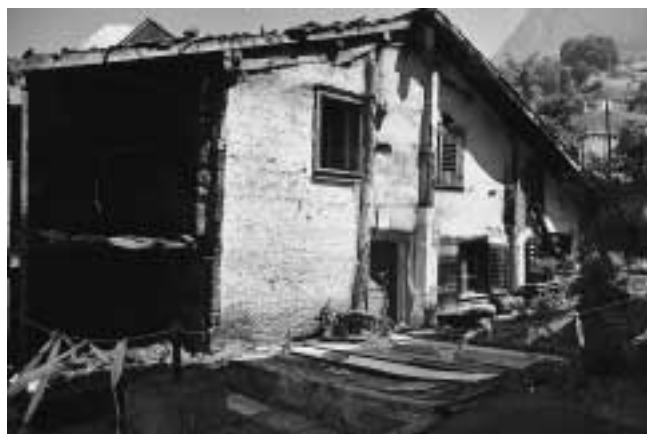
**Südfassade** (Abb. 16). An der Südfassade des Kernbaus sowie des Ostannexes hat sich der sekundär aufgetragene Verputz weitgehend erhalten, stark beschädigt auch auf der Ostfassade des östlichen Anbaus sowie, wie erwähnt, in Resten auf der Nordfassade. Bis auf die Westfassade war der Holzbau einstmals rundum verputzt. Ebenfalls verputzt waren die Hölzer der beiden Blockzangen an der Südfassade. Der Verputz ist demnach jünger oder allenfalls

Abb. 16: Südfassade nach Abbruch des Lagerschuppens 1.9 (Aufnahme: Sommer 2001).

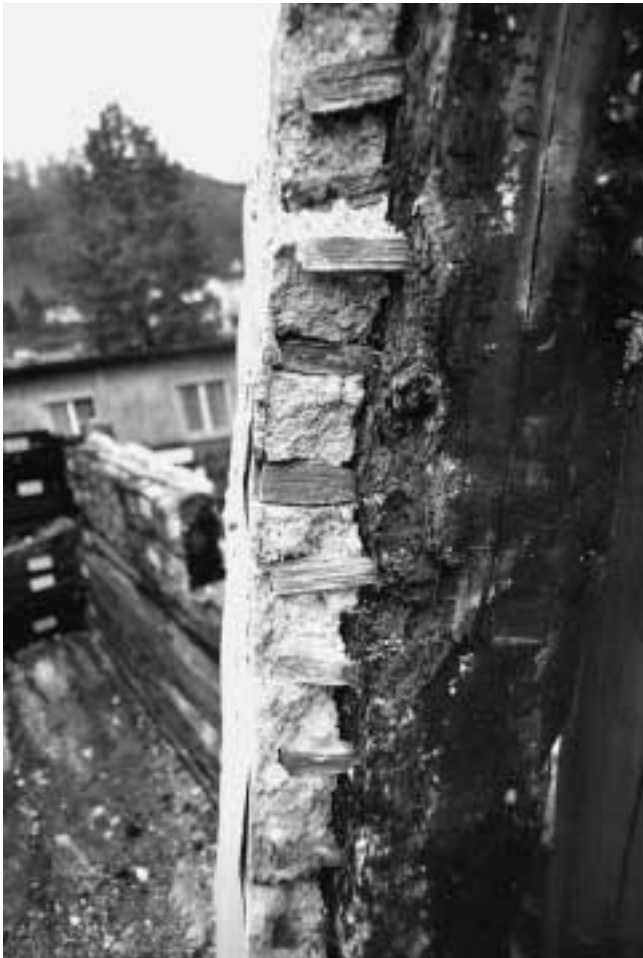
Abb. 17: Nachträglicher Verputzauftrag auf Blockwand mit Hilfe von flachen Holzstiften.

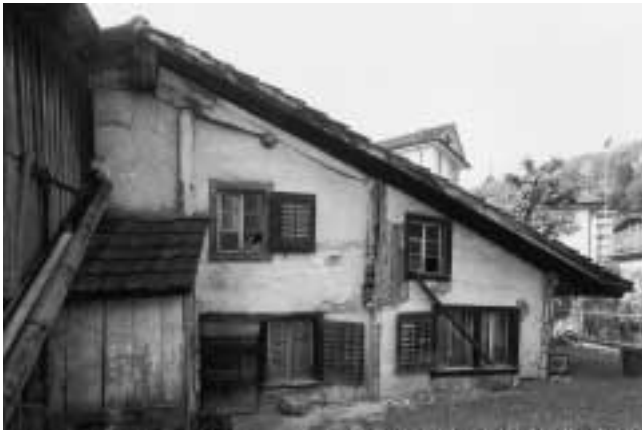
Abb. 43: Südfassade, östlicher Teil: Zustand bei Beginn der Untersuchungen 1998.

Die bisherigen massiven Bohlen wurden durch neue Fussböden und Deckenkonstruktionen ersetzt. Wohl zum selben Zeitpunkt wurde in der Küche eine neue Herdstelle eingerichtet und als Fussboden eine Pflasterung eingebracht. Wenn auch in der Höhe stark reduziert, blieb die Einrichtung einer Rauchküche weiterhin bestehen, wie die stark verrosteten Deckenbalken deutlich zeigten. Wohl zu diesem Zeitpunkt oder als Folge des Umbaus dürften nachträglich angelegte Luken in der Westwand (Erdgeschoss) sowie möglicherweise auch die sekundären Luken in der Nord- und in der Ostwand (Obergeschoss) zur Entlüftung entstanden sein. Die Wohnräume im Erdgeschoss wurden mit Wandtäfer und Felderdecken ausgekleidet. Bestehende Fensteröffnungen wurden vergrössert und den neuen Fenstern der Anbauten angeglichen. Und zu guter Letzt hat man das ganze Haus mit Ausnahme der westlichen Eingangsseite mit einem hellen Kalkmörtel verputzt, welcher dem Bau den Anschein eines Steinhauses gab (Abb. 43).
